Variaciones de fachadas en iglesias huanuqueñas: San Cristóbal, La Merced y Señor de Puelles

Variations in the facades of the churches of Huánuco (San Cristóbal, La Merced and Señor de Puelles)

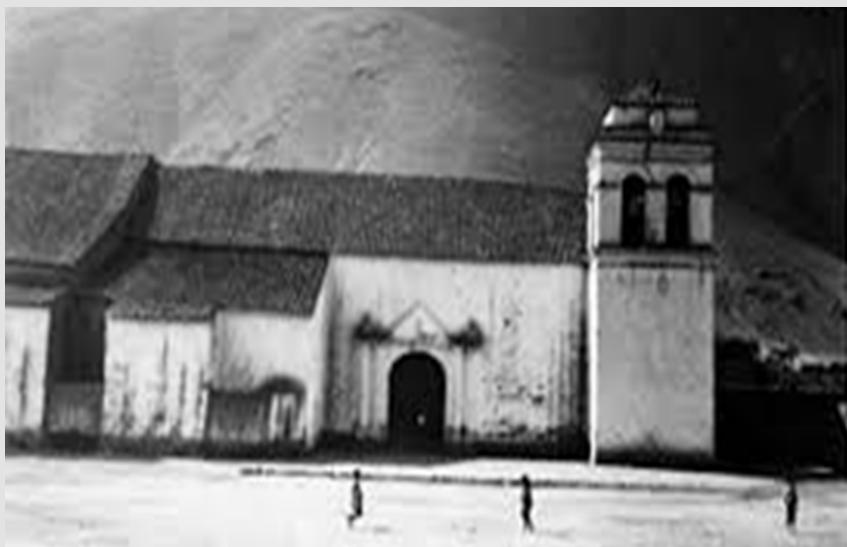
Figura 1

Fotografía antigua de la fachada de la iglesia La Merced, 1921

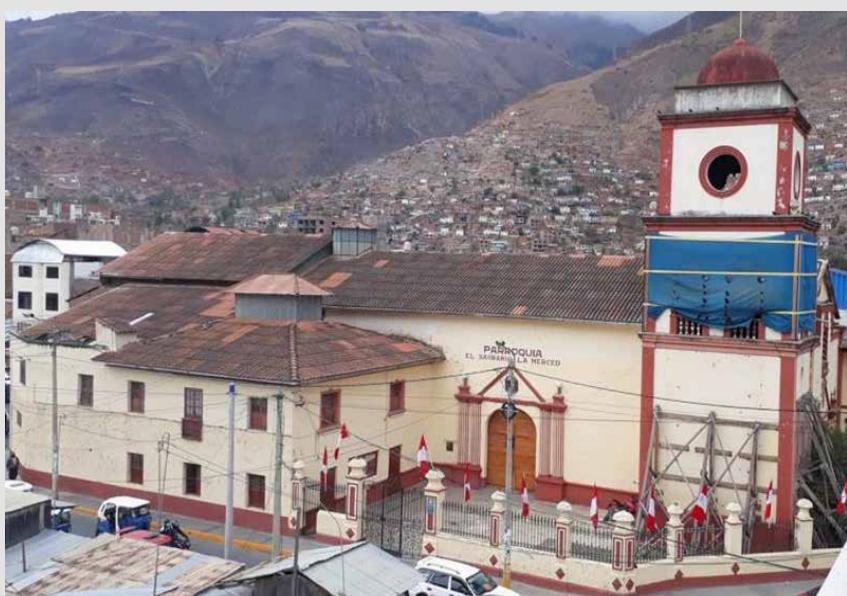
Figura 2

Fotografía actual de la fachada de la iglesia La Merced 2024

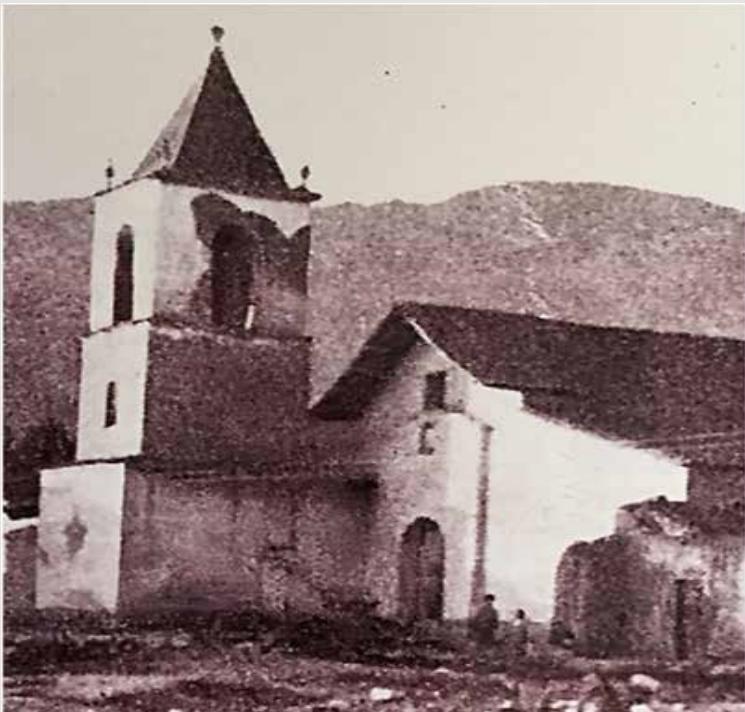
Figura 3

Fotografía antigua de la fachada de la iglesia San Cristóbal 1940

- La fachada de la iglesia San Cristóbal (1940) se presentaba en su estado original, destacándose por su forma, estructura y materialidad. Presentaba una fachada principal construida en adobe, con muros de 60 cm de espesor y un revestimiento de yeso pintado con tierra natural. La torre campanario, compuesta por tres cuerpos también de adobe, contaba con diversos revestimientos de barro, yeso y pintura natural, y albergaba elementos estructurales de madera para sostener las campanas, aunque con el tiempo solo se conservaron aberturas en dos cuerpos. El pórtico de la fachada, también de adobe, tenía un acabado similar al muro principal y un diseño sobrio, con un relieve que enmarcaba el ingreso y una pequeña abertura superior. La cobertura era de madera con techo de tejas y un remate piramidal en la torre, decorado con una cruz metálica. Las puertas, tanto principal como secundaria, eran de madera, pero mostraban un notable deterioro debido al uso de materiales poco resistentes, lo que afectaba a la iglesia.

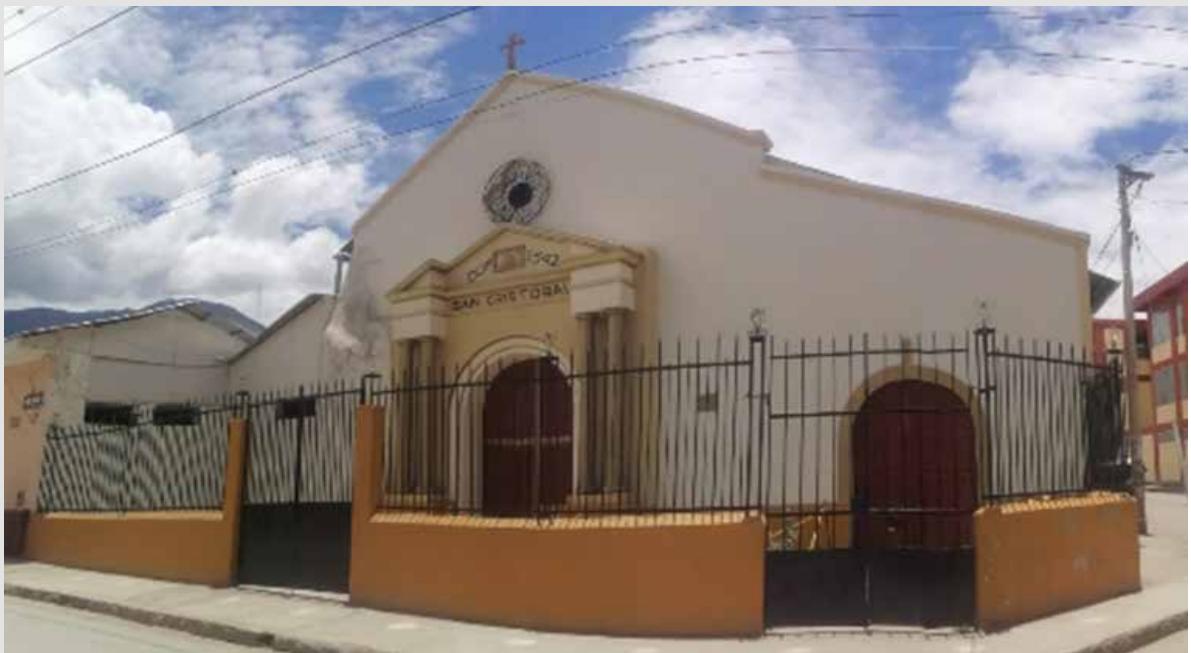
Figura 4

Fachada actual de la iglesia San Cristóbal 2024, posterior a la caída de la torre campanario

- En el año 2024, la fachada de la iglesia San Cristóbal presentaba diversas intervenciones y modificaciones a lo largo del tiempo, ya que la mayor parte de esta iglesia predomina el material de adobe. La modificación que más le ha marcado a la iglesia San Cristóbal ha sido la pérdida de la torre campanario debido a un movimiento telúrico en el año 2014, pero no fue este el detonante, sino que, debido a la presencia de humedad y la falta de mantenimiento, está ya empezaba a presentar fisuras, como consecuencia de esta gran pérdida, actualmente el área afectada, fue intervenida con concreto armado y *drywall*, y su cubierta reemplazada por calamina sostenida por madera. La sección central conservaba su estructura de adobe, aunque mostraba

fisuras y deformaciones debido a remodelaciones deficientes. La parte derecha mantenía en mayor medida sus materiales originales, como muros de adobe revestidos con mortero de cal, aunque también presentaba fisuras. El pórtico fue mayormente reconstruido en concreto y yeso, y evidenciaba fisuras en su base. Entre los componentes arquitectónicos se identificaron una cubierta de calamina a dos aguas, dos relieves en la parte superior, puertas de madera, una ventana metálica reemplazada tras la caída de la torre, un rosetón también metálico y una cruz en la cima de la cubierta. El cerco perimetral estaba compuesto por concreto y metal, delimitando el espacio de la iglesia.

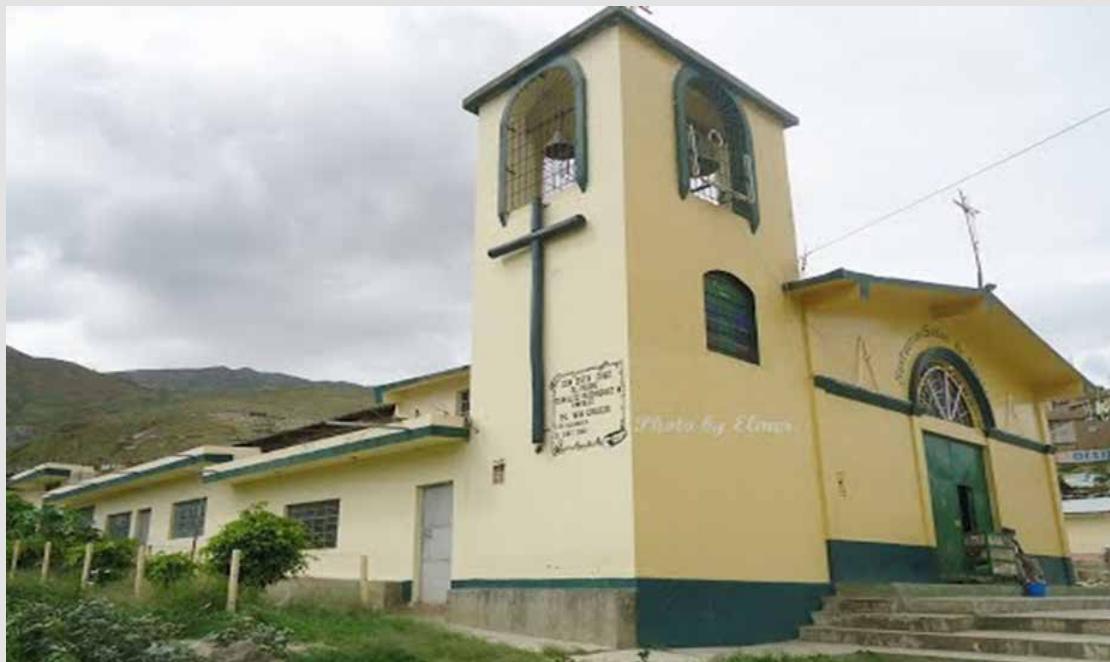
Figura 5

Fachada de la iglesia Señor de Puelles entre los años 2011 – 2013

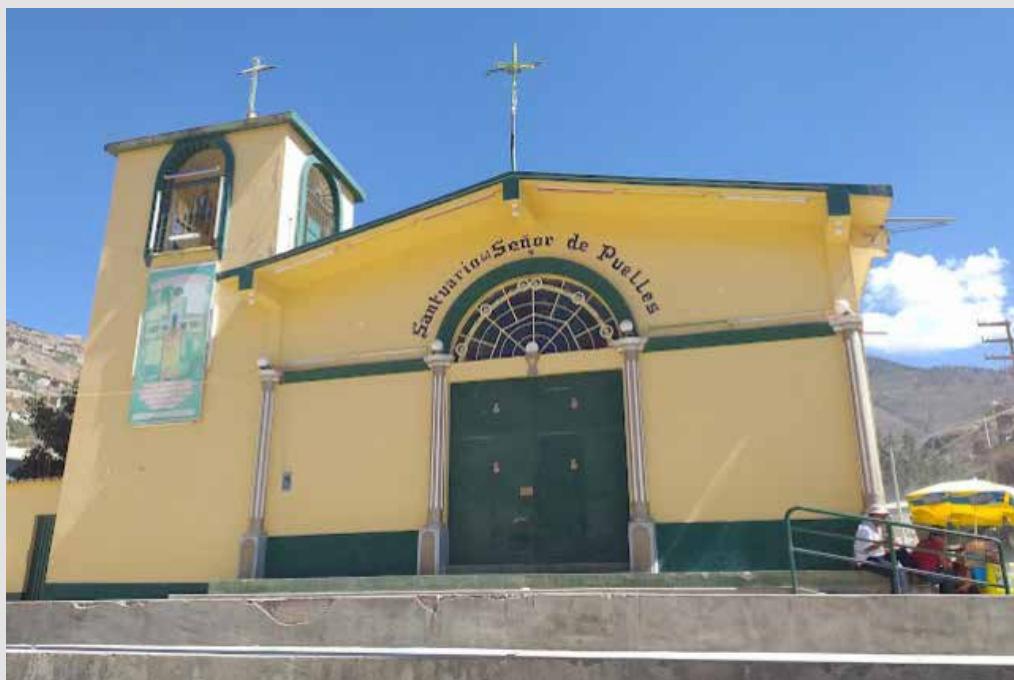
Figura 6

Fachada de la iglesia Señor de Puelles 2024
